Dood hout brengt leven in de Snelle Loop in Gemert-Bakel

Een oud plan komt tot leven in een bijzonder proefproject binnen de gemeente Gemert-Bakel. Daar wordt geëxperimenteerd met dood hout in de beek. Dat blijkt een impuls te geven aan macrofauna en hydromorfologie. Waterschap Aa en Maas en studenten van de HAS Hogeschool onderzoeken de loop.

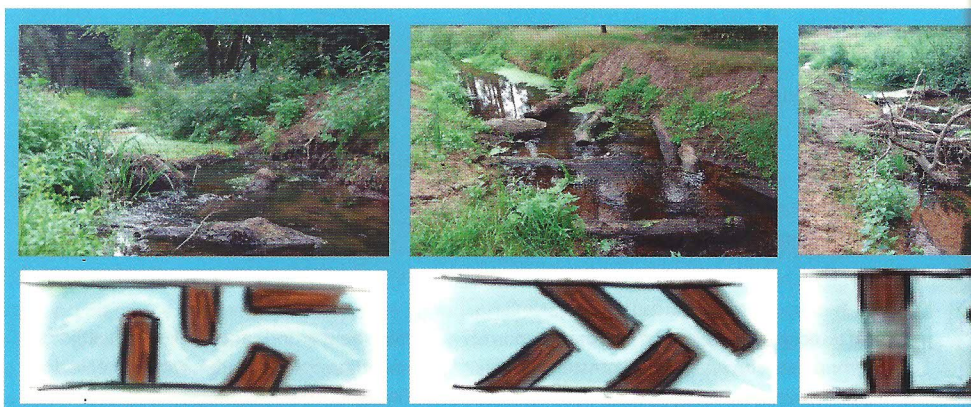
Houtconstructie 1
(wildverband)

Stroomsnelheid (v) 0,28 - 0,33 m/s
Stuwend effect: 6 - 8 cm
Waterdiepte: 50 cm
GTD-meetlat: 3&3
Hydromorfologie: uitspoelgaten

Houtconstructie 2
(visgraatmotief)

Stroomsnelheid (v) 0,17 - 0,33 m/s
Stuwend effect: 3 - 5 cm
Waterdiepte: 40 cm
GTD-meetlat: 1&3
Hydromorfologie: grindbed

Houtconstructie 3
(takkenbos)

Stroomsnelheid (v)
Stuwend effect:
Waterdiepte:
GTD-meetlat:
Hydromorfologie:

Houtconstructies en variatie in hydrologische en ecologische karakteristieken.

Het gezamenlijke opstuwende effect van de bovenstrooms aangebrachte houtconstructies bedraagt minimaal 34 en maximaal 51 cm en is afhankelijk van onder meer de actuele afvoer en eventuele aanwezigheid van takken en bladeren, die voor elke constructie voor aanvullende stuwung zorgen. Het gemiddelde stuwende effect bedraagt circa 43 cm en benadert het stuwende effect van de verwijderde stuw. Het afzonderlijke stuwende effect per houtconstructie blijkt sterk te variëren. Houtconstructie 4, 5, 6 en 7 leiden tot een beperkt stuwend effect, dat varieert van 1 tot 3 cm. Houtconstructie 1, 2 en 3 stuwen meer. Daar varieert de stuwung van 3 tot 8 cm. Houtconstructie 8 stuwt het meest.

- Bij houtconstructie 8, 9 en 10 is het stroomversnellend effect groter en loopt op tot een factor 5.
- Bij houtconstructie 1, 2, 6 en 9 zijn direct na aanleg één of meerdere diepe(re) 'uitspoelgaten' ontstaan, waarbij zand is weggespoeld en een grindbed zichtbaar is geworden.

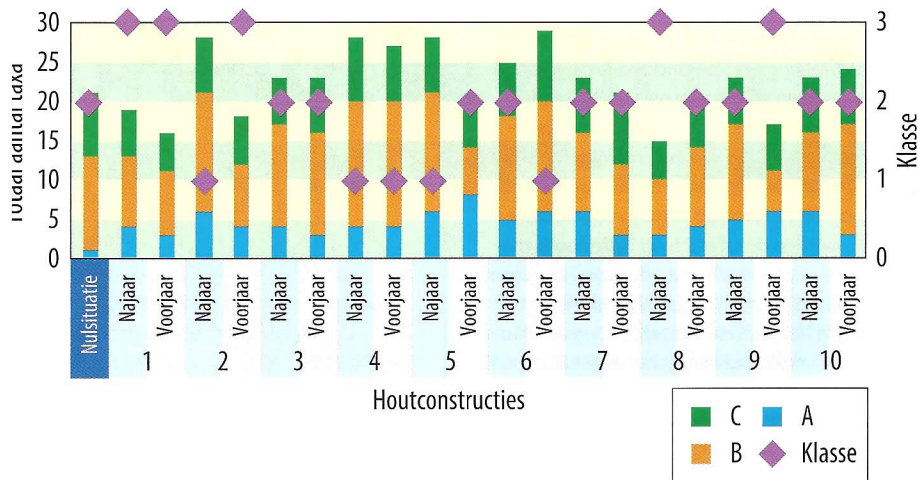
Verhouding klassen A-B-C en totaal aantal taxa najaar 2012 en voorjaar 2013 in vergelijking tot de nulmeting.

Niveau	Optelling	Uitleg
1.	Groep A + B \geq 20 & groep A \geq 5	Hoger niveau voor stromend water
2.	Groep A + B + C \geq 20	Basiskwaliteit
3.	Groep A + B + C \geq 10	Matige verstoring
4.	Groep A + B + C < 10	Ernstige verstoring

A: Kenmerkende of meer kritische beeksoorten.

B: Soorten die net iets meer eisen stellen aan de waterkwaliteit dan de C-soorten.

C: Soorten die onder veel verschillende milieuomstandigheden voor kunnen komen (eurytope soorten).

De ecologische waterkwaliteit werd getoetst volgens de gtd-meetlat.

Opvallend is dat bij houtconstructie 2, 4, 5 en 6 het aantal macrofauna taxa dusdanig is toegenomen, dat er bij ten minste één van de twee meetmomenten het hoogste niveau wordt gescoord op de gtd-meetlat. Een mogelijke verklaring hiervoor bij constructie 2 en 6 zijn de aangelegde grindbedden ter plaatse. Schaduwval kan ook van invloed zijn geweest op het hogere aantal macrofauna taxa. Voor het trekken van definitieve conclusies is het nog te vroeg.
